# OPIS TECHNICZNY DO PROJEKTU REMONTU ELEWACJI

**Nazwa zadania:** Remont elewacji na zabytkowym kościele pw. św. Stanisława Biskupa Męczennika w Milejczycach.

**Adres budowy:** Milejczyce, ul. Kościelna, nr geod. dz. 686/2, gm. Milejczyce

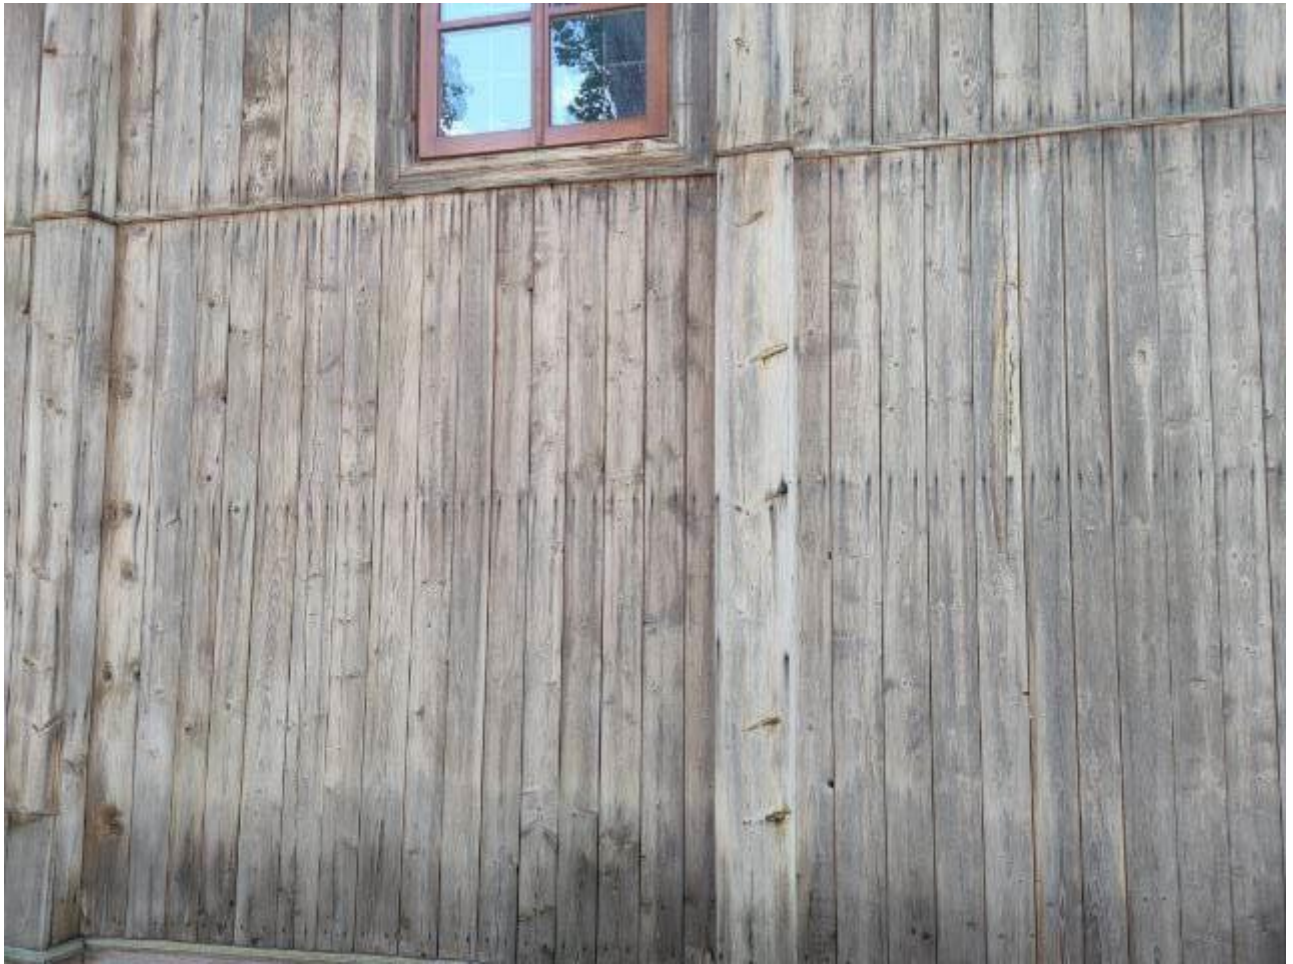
Nr 6 – deski szalunkowe na elewacji północnej

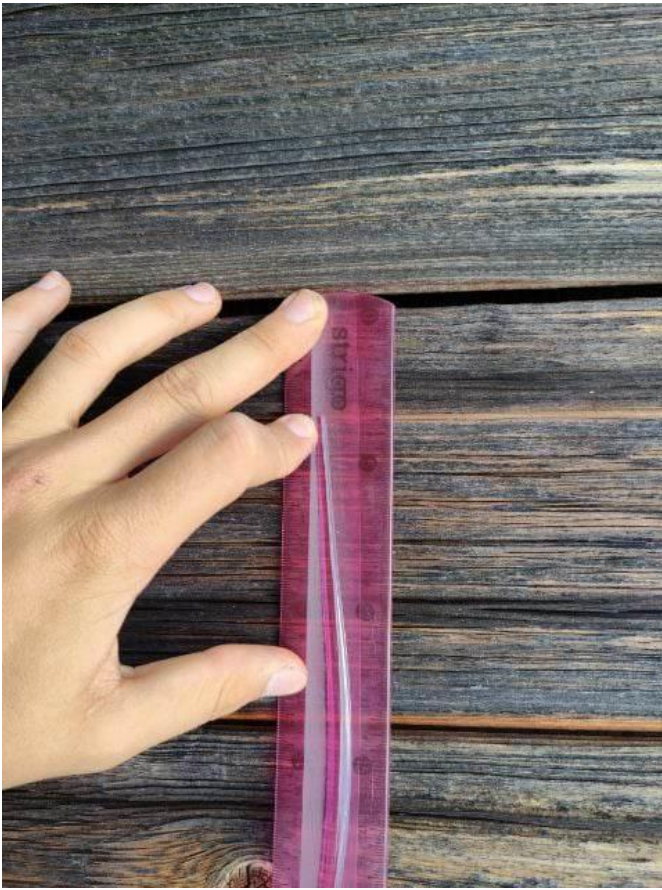
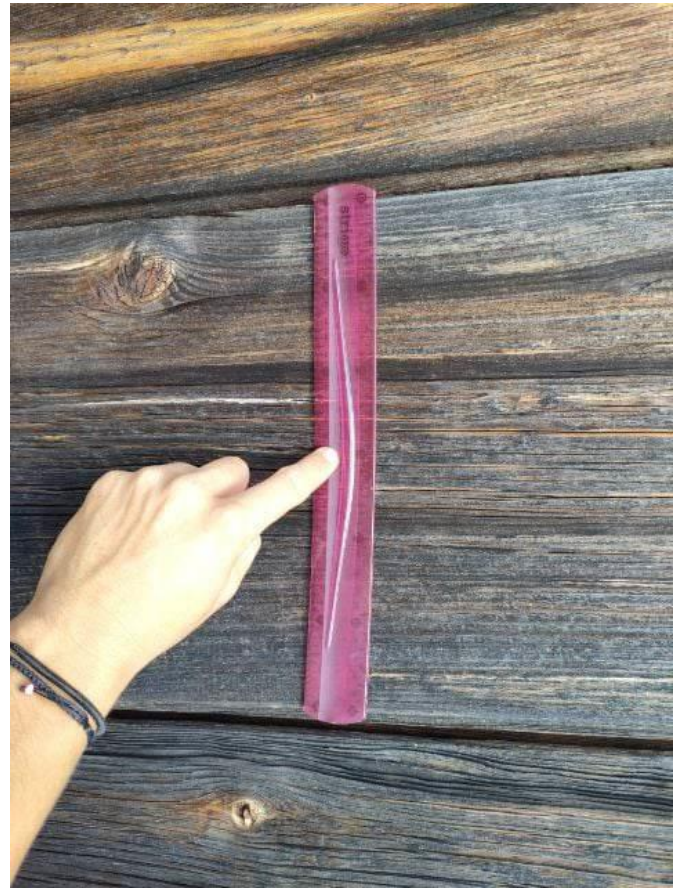
Istniejąca szalówka z heblowanych surowych desek sosnowych gr. około 3cm (pióropust) różnej szerokości (zdjęcia nr 8-11) wynoszącej 12 - 30cm w układzie pionowym z podziałem w połowie korpusu budynku. Deski przybijane gwoźdźmi do łąt (pojedyncze łączenie), bez folii wiatroizolacyjnej. Deski w dużej mierze zniszczone, porożsychane, spróchniałe, w wielu deskach odpadło pióro, powstały duże szczeliny między deskami. W szczytach kościoła deski równej szerokości około 12cm, układ szalówki szczytów widoczny na zdjęciach. Deski szczytowe poszarzałe i poklawiszowane. Deski na korpusie kościoła ciemniejsze, w różny sposób wybarwione od jasnego brązu przez pomarańcz, ciemny brąz po czerń. W niektórych miejscach występują lokalne ogniska zagrybienia. Deski szalunkowe wykazują naturalne ługowanie impregnatu do drewna na skutek długotrwałej zewnętrznej ekspozycji. Podwalina została miejscami odkryta, celem oceny jej stanu technicznego i stwierdzono, że podwaliny są w dobrym stanie i nie należy ich wymieniać. Podwaliny są chronione deską licową do czoła i okapnikiem od góry, zarówno deskę ochraniającą podwalinę jak i okapnik należy wymienić na całym obwodzie budynku, podobnie jak deskę okapnikową w połowie wysokości ściany.

Nr 8, nr 9 deska w zbliżeniu – różne szerokości desek

Projektowane deski szalunkowe modrzewiowe gr. 32 mm i szerokości 16 cm na pióropust w układzie pionowym na korpusie i zakrystiach kościoła. W połowie wysokości ścian tuż pod oknami pozioma deska okapnikowa wysunięta poza lico elewacji o 4 cm.

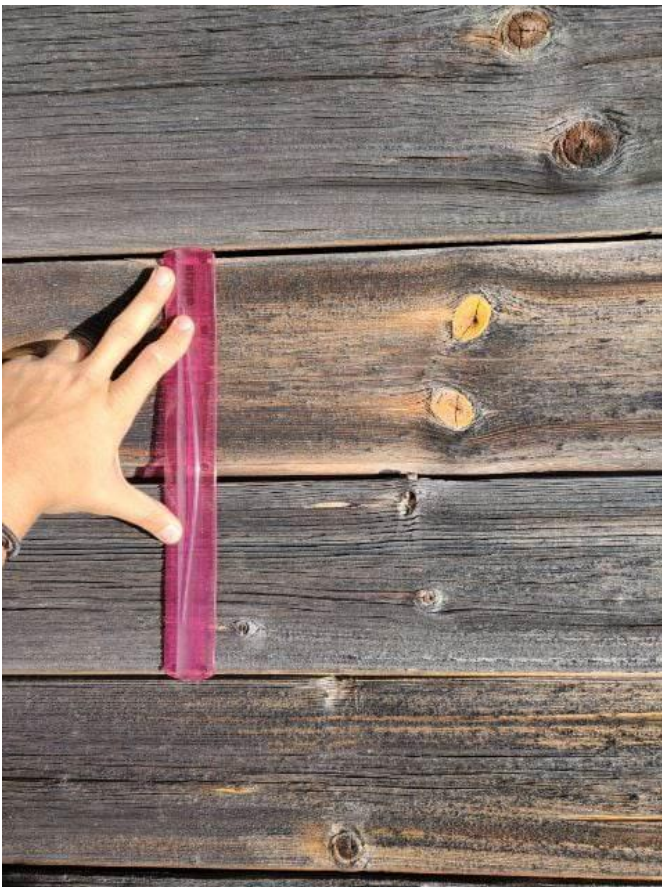
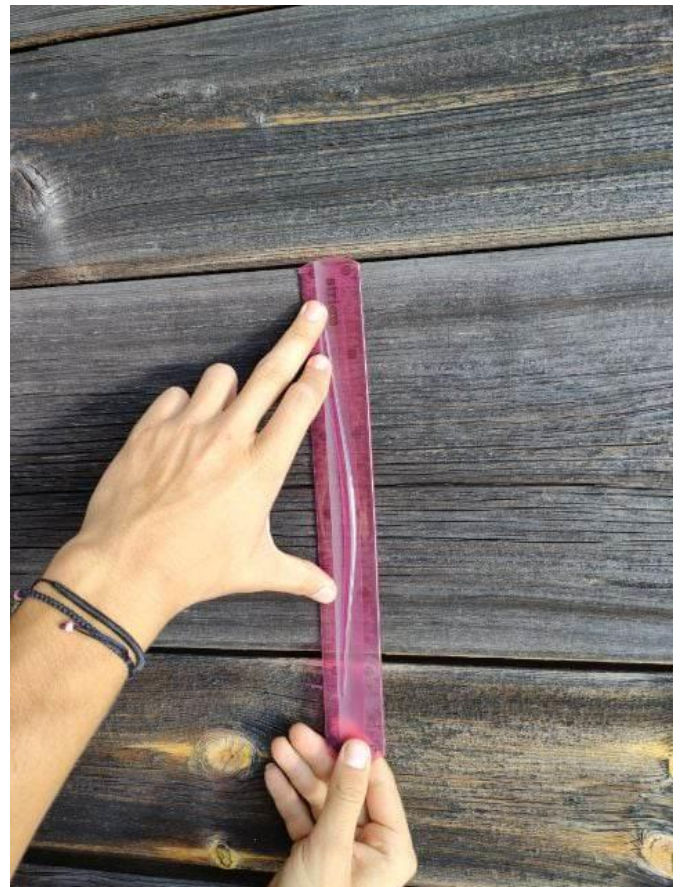
Nr 10, nr 11 deska w zbliżeniu – różne szerokości desek

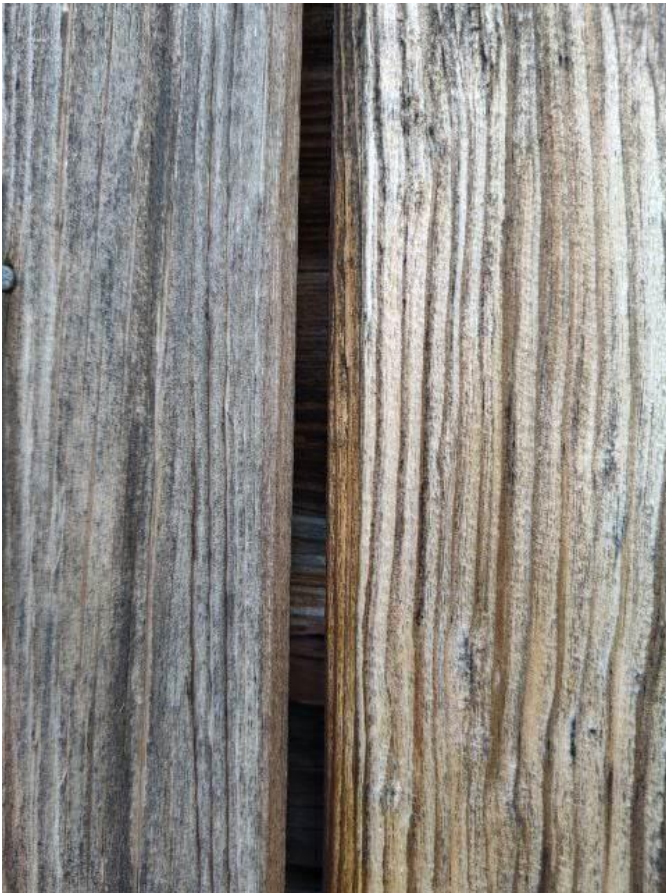
Nr 12 deska w zbliżeniu – szczelina około 1 cm.

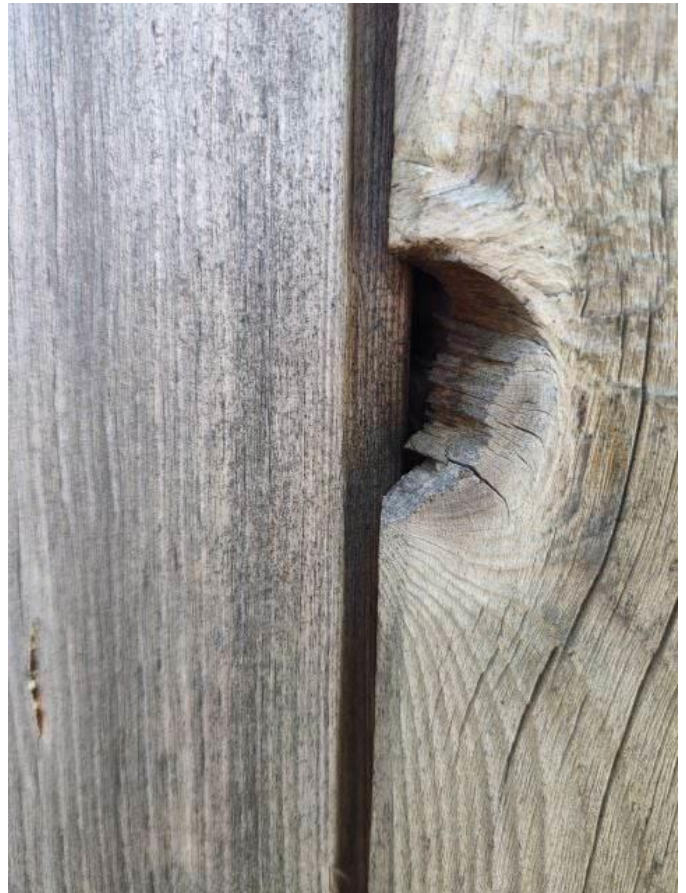
Nr 13 – ubytek deski

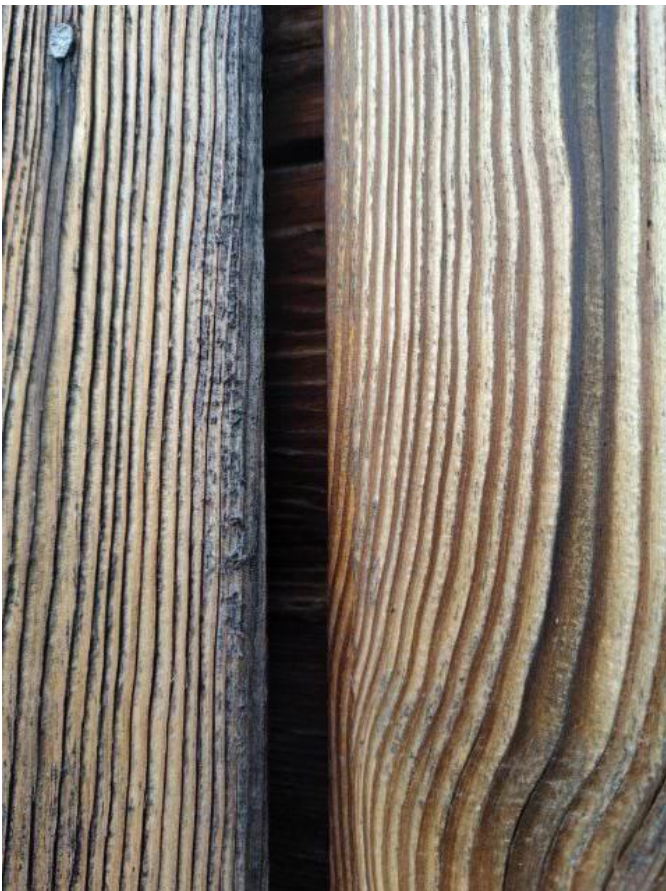
Nr 14 deska w zbliżeniu – szczelina około 1 cm.

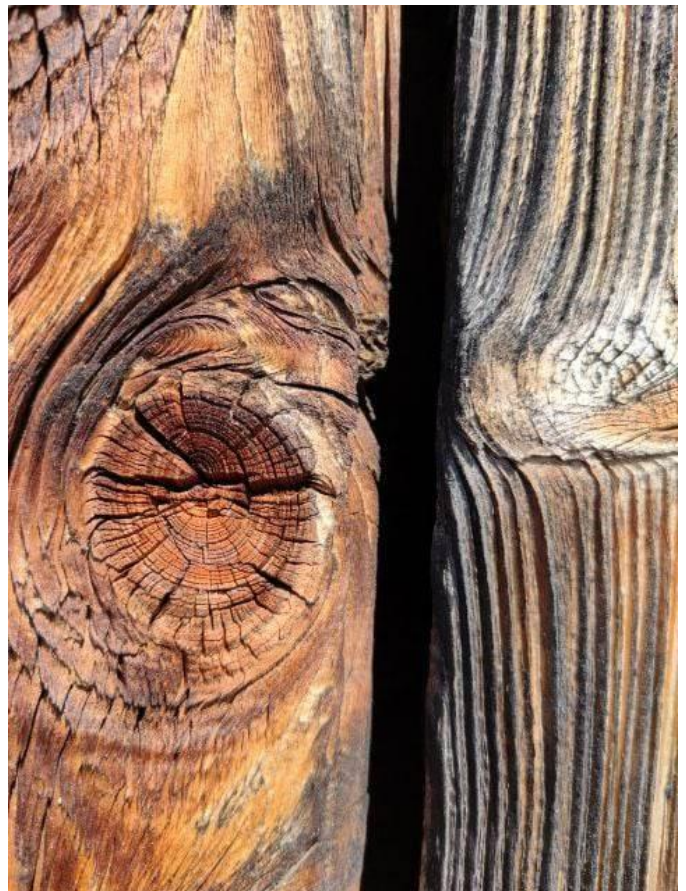
Nr 15 – wybarwienie, rozeschnięcie

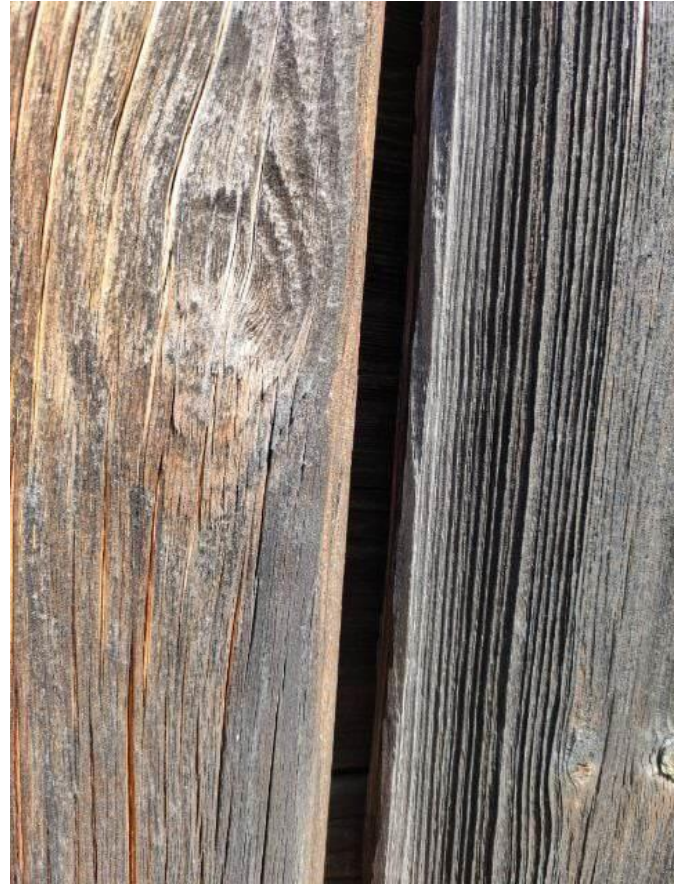
Nr 17 – wybarwienie, rozeschnięcie

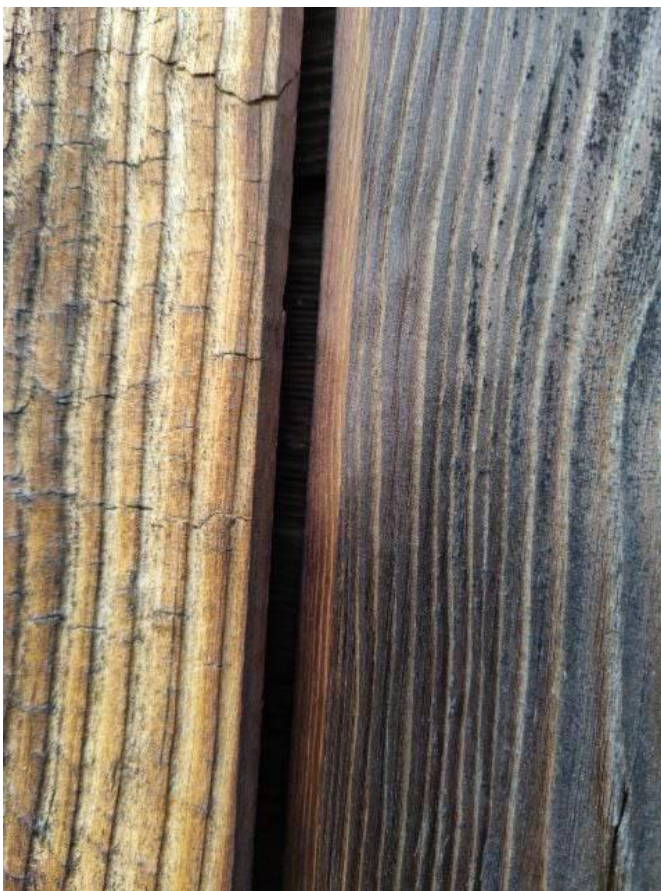
Nr 18 deska w zbliżeniu – pęknięcia desek

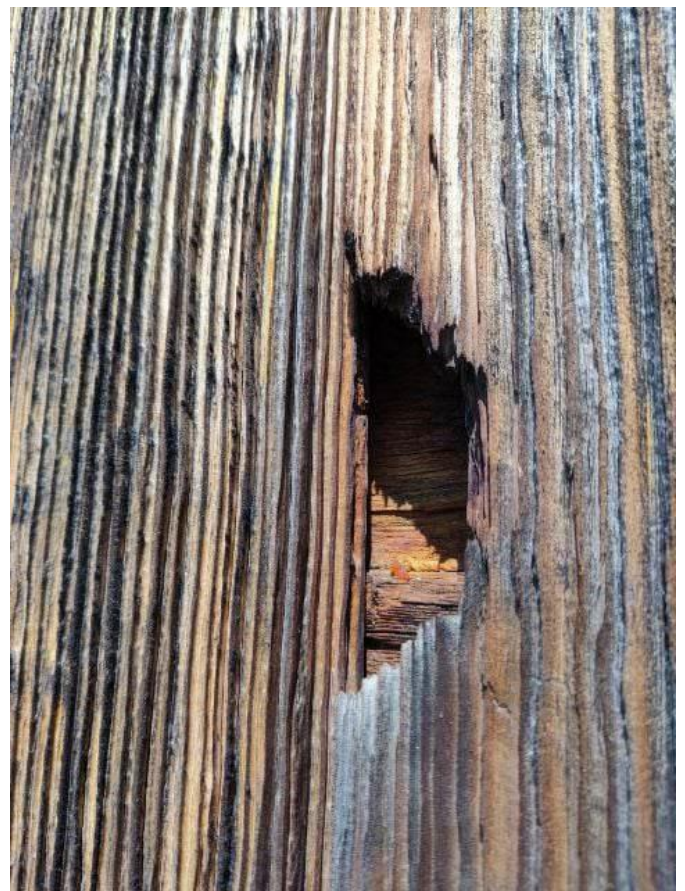
Nr 19 – ubytki desek

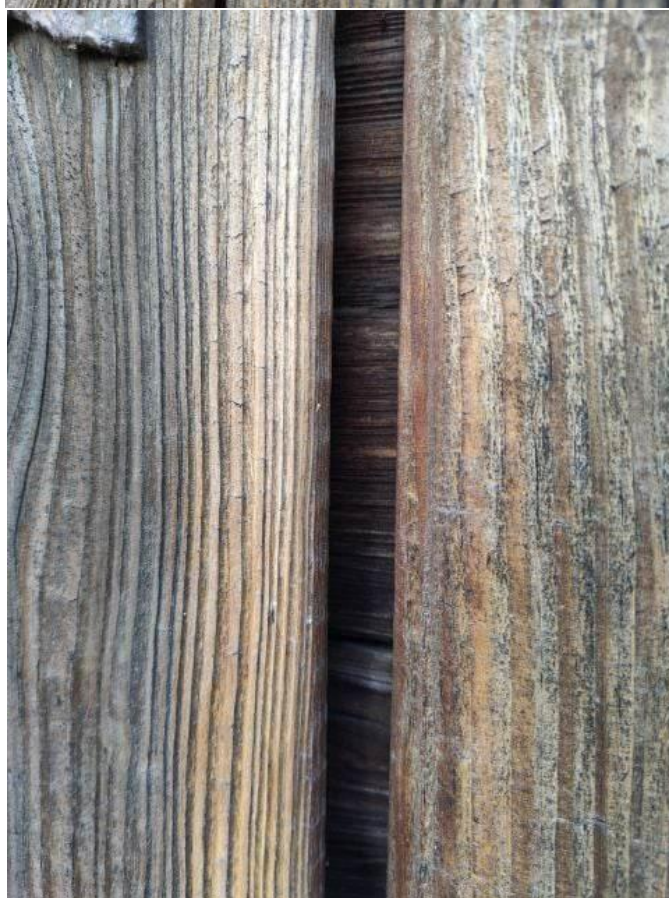
Nr 21 – wybarwienie, rozeschnięcie
