OPIS TECHNICZNY STANU ISTNIEJĄCEGO

OPIS TECHNICZNY PROJEKTU REMONTU

Przedmiotem zamierzenia projektowego jest remont cerkwi oraz wolnostojącej dzwonnicy w Rogawce.

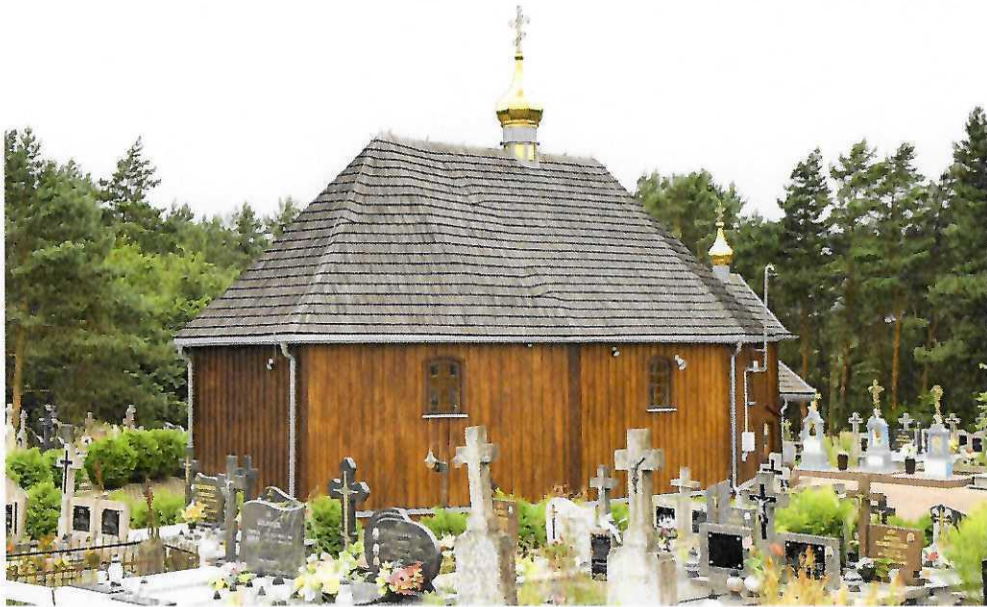
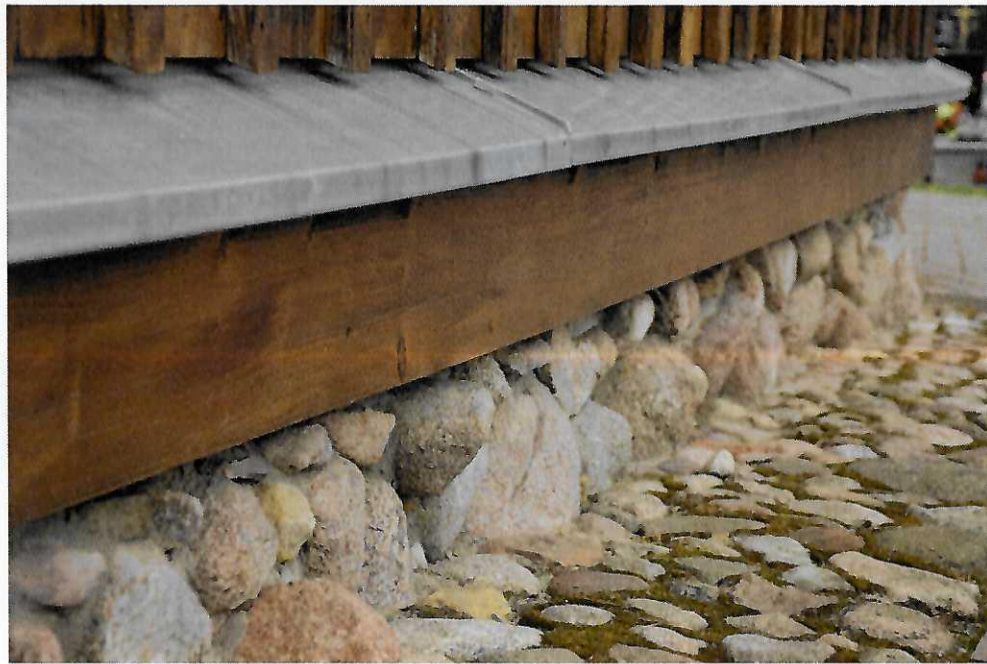
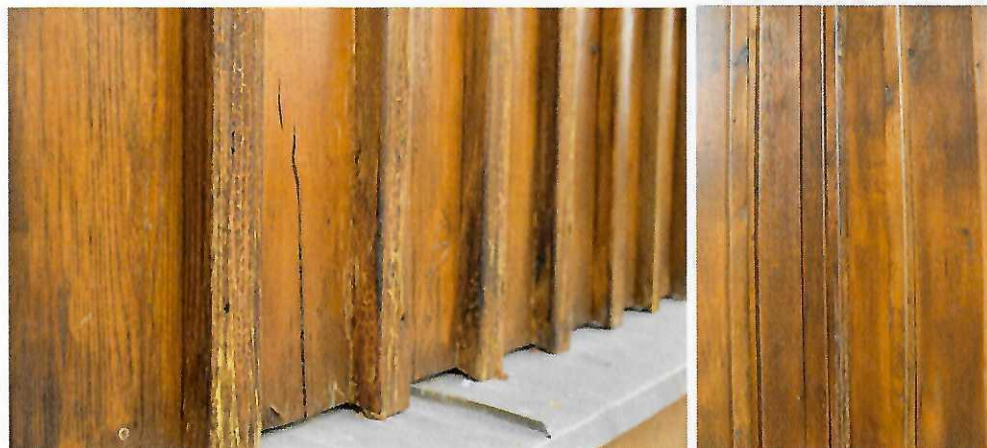
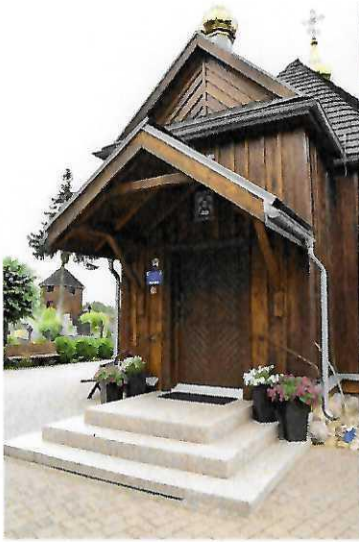
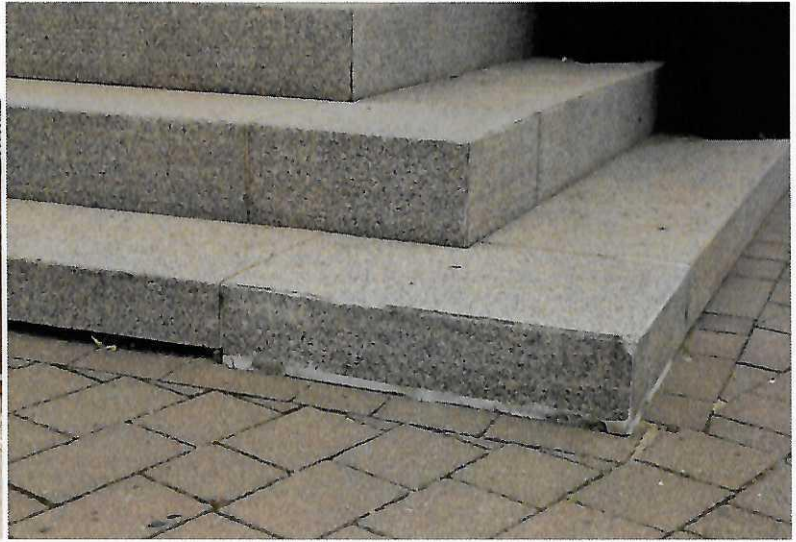
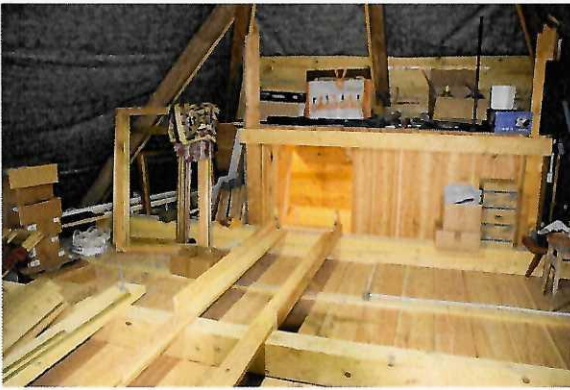
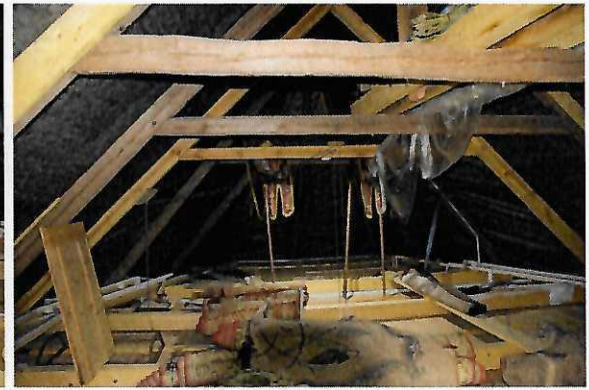
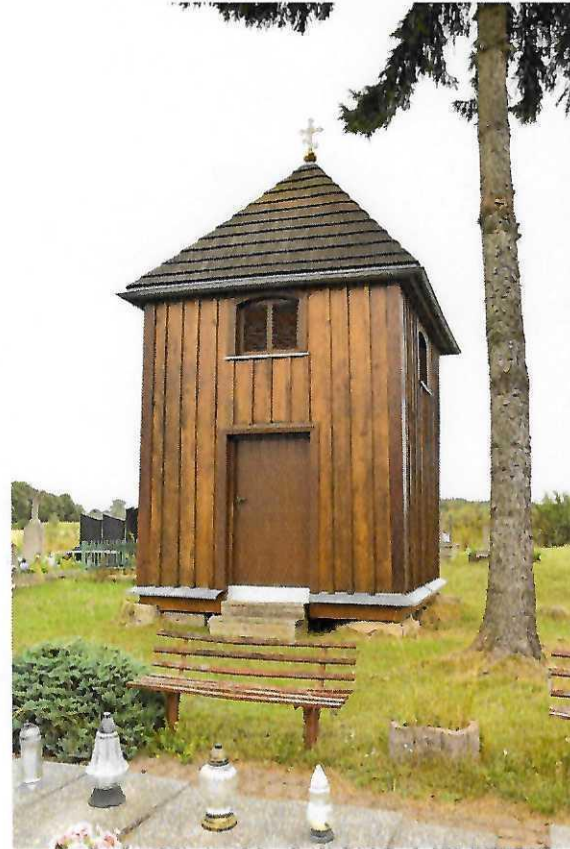
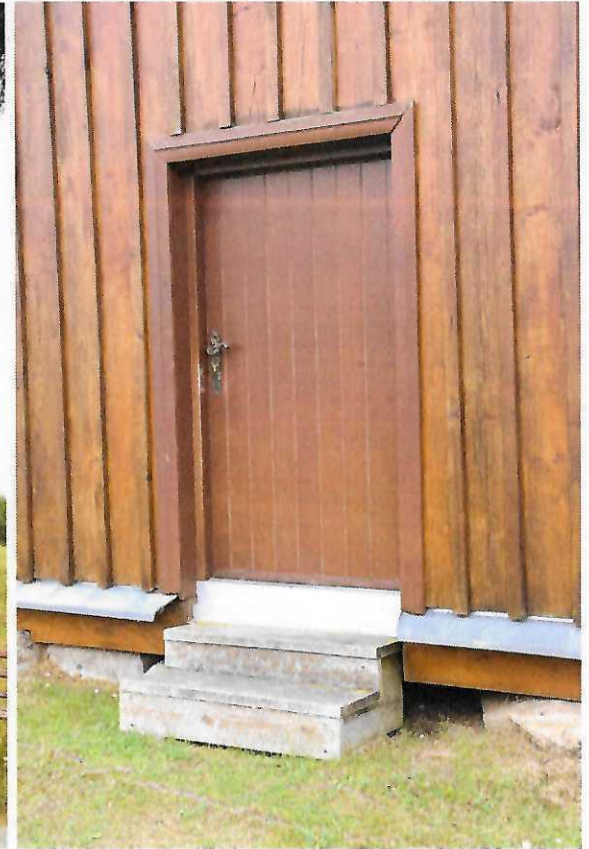
DOKUMENTACJA FOTOGRAFICZNA

Podmurówka (cerkwi) – kamienna, – *stan ogólny zadawalający – nieliczne spękania spowodowane zbyt mocną zaprawą betonową – wymaga prac remontowych i renowacyjnych*

Ściany (cerkwi) – drewniane, w konstrukcji zrębowej – *stan ogólny zadawalający.*

Dach (cerkwi i dzwonnicy) - więźba dachowa krokwiowa – *stan ogólny dobry.*

Pokrycie (cerkwi i dzwonnicy) – gont drewniany – stan ogólny dobry. Wymaga oczyszczenia i prac konserwacyjnych (impregnacji).

Stolarka okienna (cerkwi) – drewniana, wielokwaterkowa, okratowana – *stan ogólny zadawalający..*

Stolarka drzwiowa (cerkwi) – drewniana, wielokrotnie malowana – *stan ogólny dobry.*

Szalówki zewnętrzne (cerkwi i dzwonnicy) – drewniane, wielokrotnie malowane – *stan techniczny średni – wymagają renowacji.*

Schody zewnętrzne (cerkwi) – betonowe, z okładziną granitową – *stan ogólny dobry – spoinowanie wymaga uzupełnienia..*

- oczyszczenie mechaniczne z istniejących powłok malarskich
- gruntowanie szalówek np. Capadur Impregnieur Lasur firmy Caparol - malowanie, dwukrotnie (zabezpieczenie grzybobójcze, składniki utwardzające drewno)
- powłoka wierzchnia np. lasura Capadur F-7 Langzeitlasur firmy Caparol, malowanie jednokrotne.

- istniejące pokrycie dachowe z gontów drewnianych należy oczyścić
- zaompregnować gonty preparatem przed korozją biologiczną np. preparatem IZOHAN impregnat W2

- - cokół kamienny- należy oczyścić z nadmiaru zaprawy cementowej, następnie uzupełnić spękania, brakujące spoiny i kamienie.
Na zakończenie zabezpieczyć preparatem np. Disboxan 450 firmy Caparol - środek do hydrojonizacji kamienia ze środkami grzybobójczymi (1L koncentratu + 9L wody)
- Prace przy uzupełnianiu kamieni i spoin wykonywać odcinkowo.
- należy wykonać wentylację podwalin w postaci kratki wentylacyjnych w ścianach fundamentowych, zabezpieczonych kratką, min. po 3 kratki po każdej stronie, wzdłuż dłuższych ścian.

- istniejące schody (dwa stopnie), oczyścić
- uzupełnić spoinowanie płyt zaprawą przystosowaną do płyt granitowych

- Wszystkie odkryte elementy drewniane poddasza zdezynfekować poprzez 3-krotne smarowanie środkiem np. Hylotox Plus a następnie zabezpieczyć ogniochronnie środkiem np. FireSmart Bio -P/Pož.
- Elementy konstrukcji drewnianej (wymienione i uzupełnione podczas ostatniego remontu) należy zabezpieczyć przed szkodnikami biologicznymi oraz p.poż.
- Zaleca się uzupełnienie desek podłogowych na poddaszu, gdyż chodzenie i składowanie różnych przedmiotów bezpośrednio na desce sufitowej jest niebezpieczne.

- istniejące schody (dwa stopnie) wykonane z desek do demontażu.
- wykonać nową wylewkę pod schody wejściowe
- okładzina schodów - szary granit, płomieniowany, na wzór istniejącego przy budynku cerkwi.

- Wszystkie odkryte elementy drewniane zdezynfekować poprzez 3-krotne smarowanie środkiem np. Hylotox Plus a następnie zabezpieczyć ogniochronnie środkiem np. FireSmart Bio -P/Poż.
- Nowe elementy konstrukcji drewanej (wymienione i uzupełnione podczas ostatniego remontu) należy zabezpieczyć przed szkodnikami biologicznymi oraz p.poż.

- elementy uszkodzone biologicznie wymienić na nowe poprzez plombowanie.
